Έκθεση σιδηροδρομικού ατυχήματος

Μετωπική σύγκρουση μεταξύ επιβατικής και εμπορικής στα Τέμπη, 28 Φεβρουαρίου 2023

RL01-2025, 27 Φεβρουαρίου 2025

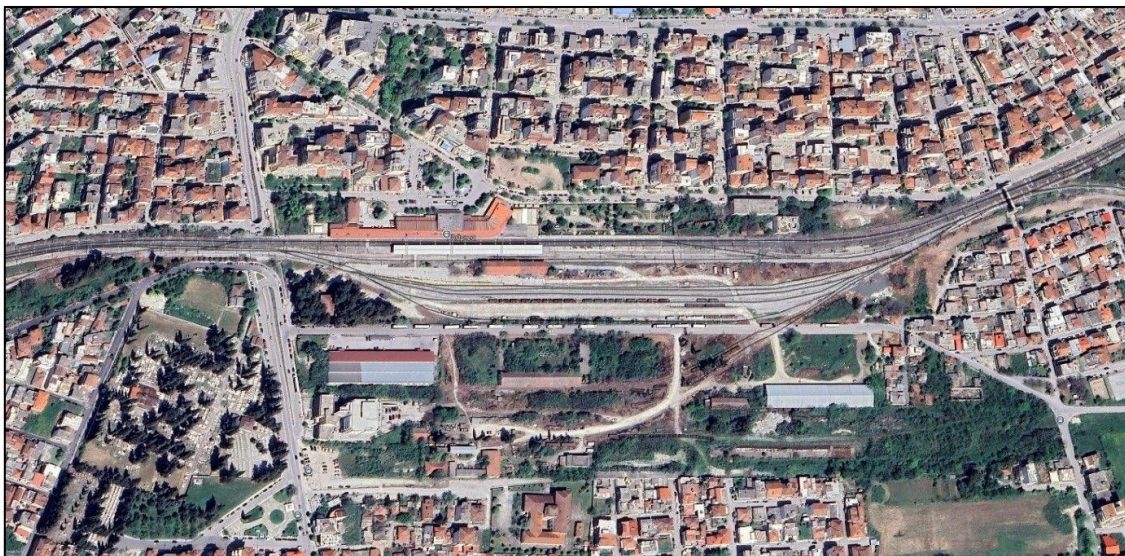
Σχήμα 6. Σιδηροδρομικός χάρτης του Σταθμού Λάρισας (από Google Maps, 04/2023)

- 91 Η σηματοδότηση στην έξοδο του σταθμού Λάρισας προς Θεσσαλονίκη δεν ήταν λειτουργική, οι εργασίες ανανέωσης (που καλύπτονται από τη σύμβαση 717) πραγματοποιήθηκαν μόνο εν μέρει. Ως αποτέλεσμα, το σήμα LAR11 για την έξοδο του σταθμού Λάρισας προς τα βόρεια έδειχνε συνεχώς στάση. Κατά συνέπεια, οι σταθμάρχες που εργάζονταν στη Λάρισα έπρεπε να δώσουν προσωπικά την εντολή στον μηχανοδηγό (γραπτό έντυπο 1001 ή τηλεγράφημα³ μέσω VHF-Radio) να περάσει την κόκκινη σηματοδότηση για να συνεχίσει προς τον επόμενο επανδρωμένο σταθμό Νέοι Πόροι.

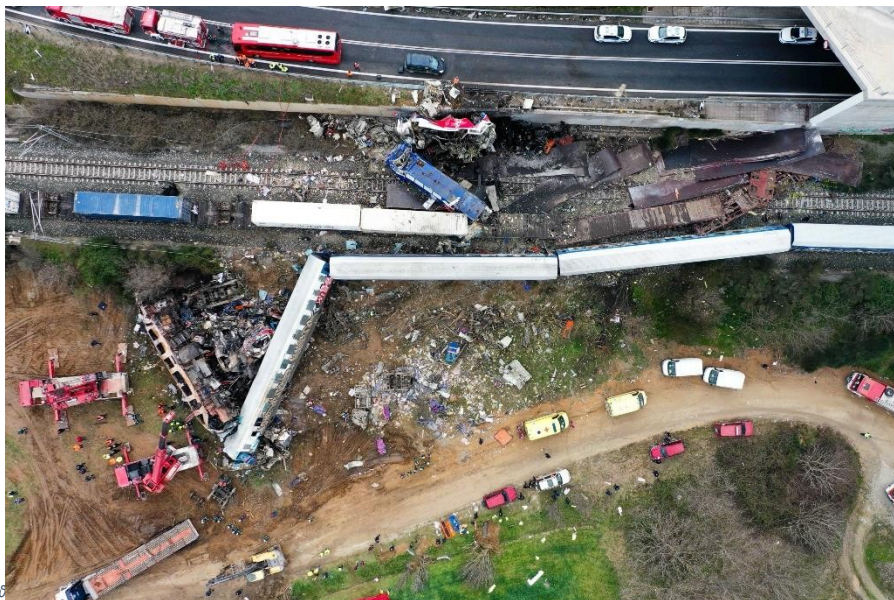
Εικόνα 10. Η τελική θέση των τρένων μετά την σύγκρουση

- 130 Η 1η φάση αφορούσε κυρίως τα 4 πρώτα οχήματα των δύο αμαξοστοιχιών: (πρώτη) και 120-012 (δεύτερη) εμπορευματικής αμαξοστοιχίας και την ατμομηχανή 120-023 με το βαγόνι A1 της πρώτης θέσης. Η αρχική σύγκρουση είναι μια μετωπική σύγκρουση μεταξύ της ατμομηχανής 120-023 της επιβατικής αμαξοστοιχίας και της πρώτης ατμομηχανής 120-022 της εμπορευματικής αμαξοστοιχίας, η οποία προκαλεί την εκτίναξη της τελευταίας, μαζί με τη δεύτερη ατμομηχανή 120-012 προς τα αριστερά τους πάνω από την ανοδική γραμμή και τη σύγκρουση με το τοίχωμα του αυτοκινητόδρομου, με τη δεύτερη ατμομηχανή να κάνει στροφή U και το πίσω μέρος της να γλιστρά πάνω από τις χαλύβδινες πλάκες που μεταφέρονται στην 3η πλατφόρμα της εμπορευματικής αμαξοστοιχίας για να ακινητοποιηθεί με την μπροστινή πλευρά της να ακουμπά στην πρώτη ατμομηχανή και το πίσω μέρος της να ακουμπά στο πρώτο εμπορευματοκιβώτιο που μεταφέρεται πάνω στην 4η πλατφόρμα της εμπορευματικής αμαξοστοιχίας (Εικόνα 10, Εικόνα 11, Εικόνα 12).

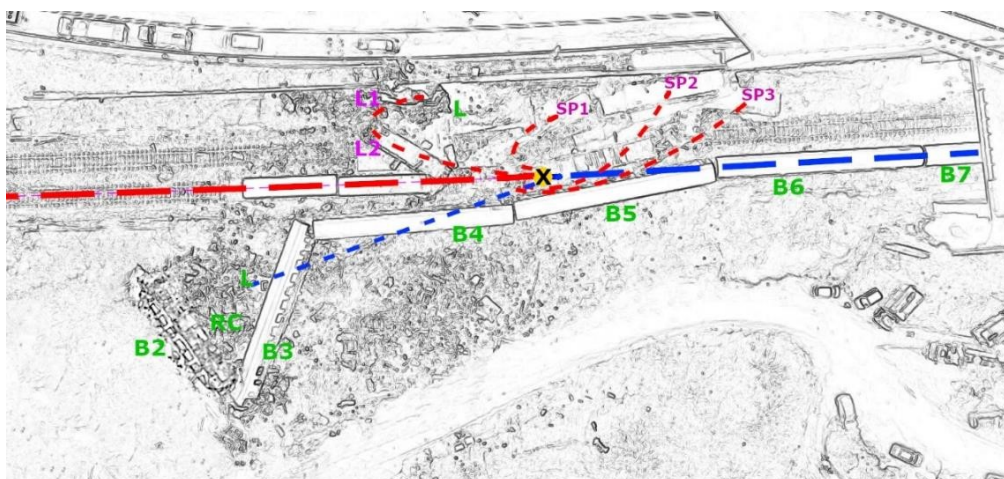
Εικόνα 11. Παγκόσμια κίνηση της σύγκρουσης, με την αρχική πρόσκρουση και τα αποτελέσματα του καταπέλτη. (Τα SP1,2,3 είναι χαλύβδινες πλάκες και επίσης καταπλακώθηκαν)

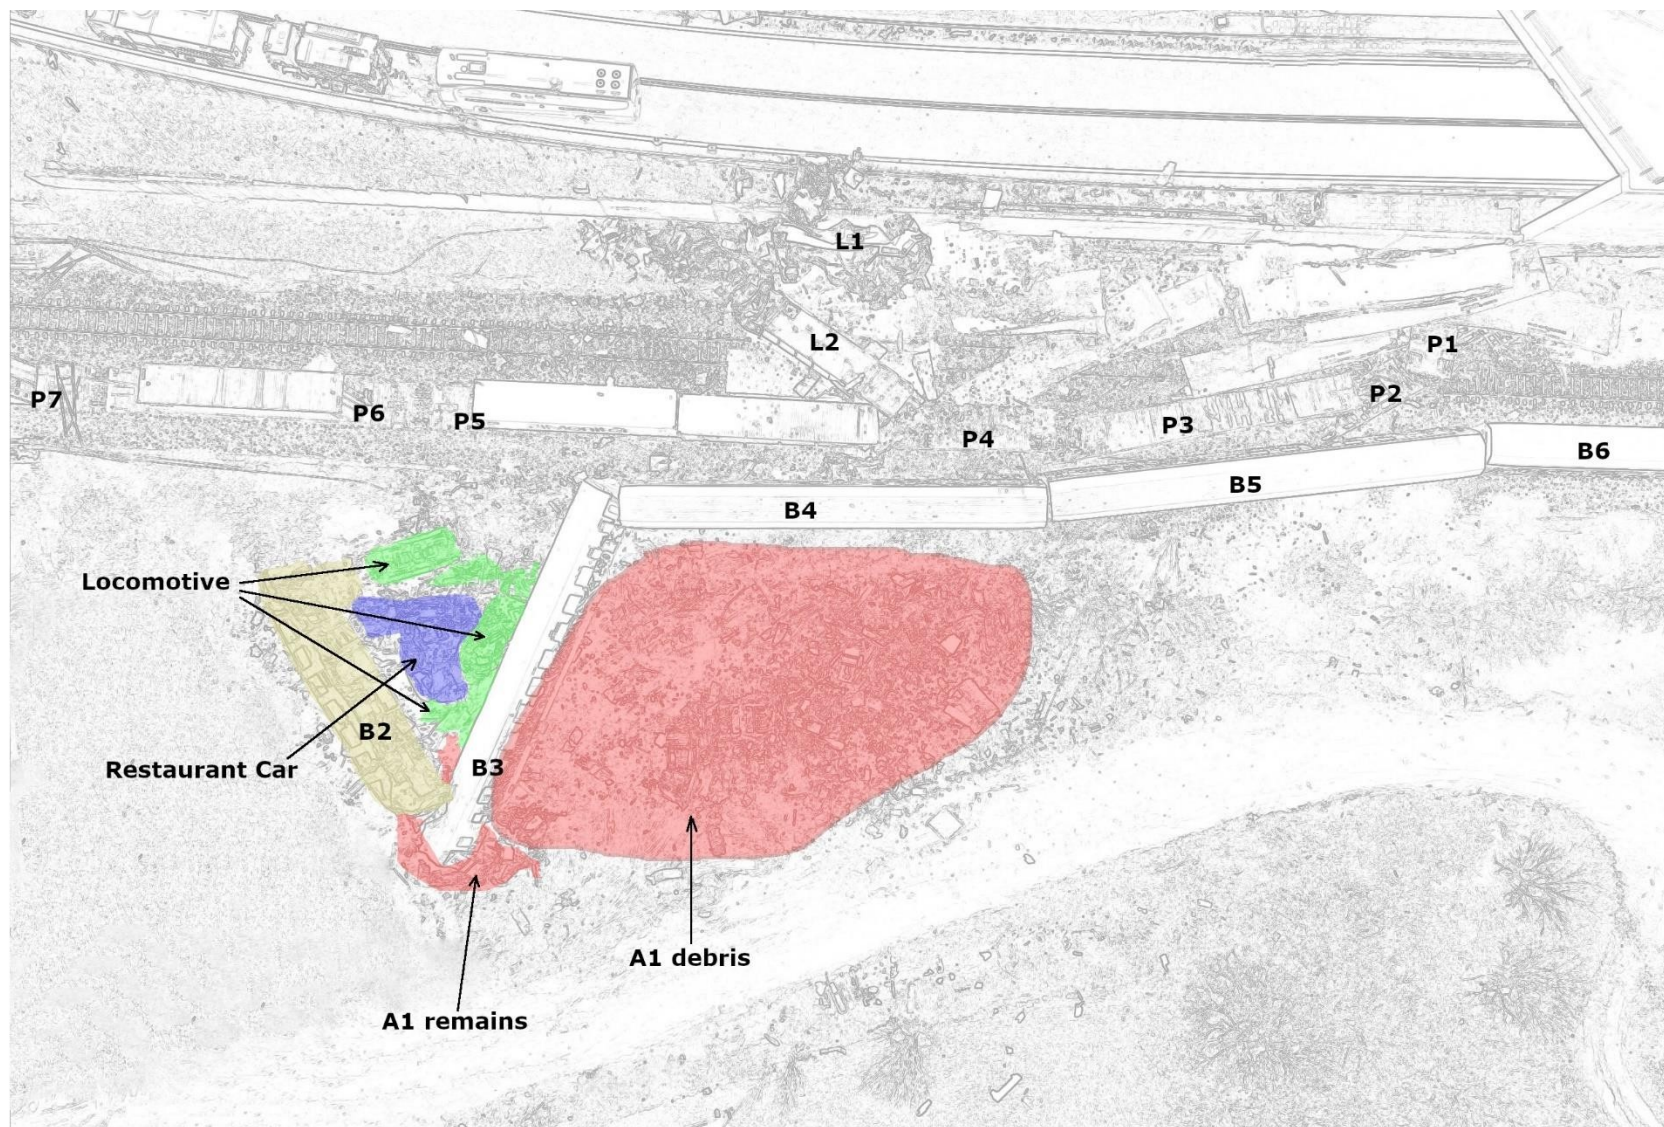
Εικόνα 12. Ο τόπος του ατυχήματος.

Το καλύτερο εκτιμώμενο σημείο 1st σύγκρουσης: **X**, Εμπορευματική ατμομηχανή 120-022: **L1**, και 120-012: **L2**, ατμομηχανή επιβατικής αμαξοστοιχίας 120-023: **Αμαξοστοιχίες** βαγόνι πρώτης θέσης **A1**: **Περιοχές A1**, Περιοχή **εστιατορίου**, Δεύτερης κατηγορίας **B2** στην κεφαλή **B3**, στη συνέχεια **B3**, **B4**, **B5**, **B6**, (B7 κάτω από τη σήραγγα), Εμπορευματικές πλατφόρμες **P 1-2-3-4**, και εμπορικά βαγόνια 4-7 (και άλλα 6 που δεν φαίνονται στο σχήμα).

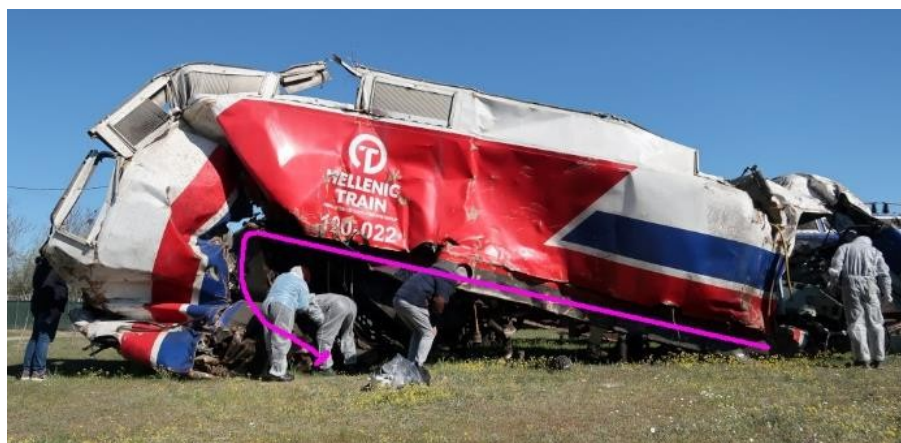
Εικόνα 14. Η πρώτη ατμομηχανή της εμπορευματικής αμαξοστοιχίας (120-022) με ακραίες ζημιές από την πολύ βαριά μετωπική σύγκρουση με η ατμομηχανή (120-023) της επιβατικής αμαξοστοιχίας.

- 131 Από εξέταση των υπολειμμάτων της πρώτης εμπορικής αμαξοστοιχίας 120-022, είναι σαφές ότι η μετωπική σύγκρουση λύγισε τον μπροστινό προφυλακτήρα προς τα κάτω και μέσα (Εικόνα 14, Εικόνα 15), κάμπτοντας σοβαρά τις βαριές δοκούς του κάτω πλαισίου της αμαξοστοιχίας, ενώ ταυτόχρονα το γεγονός ότι λείπει η οροφή (Εικόνα 16), αποτελεί ένδειξη ότι η επιβατική 120-023 πέρασε πάνω και μέσα από την οροφή της εν λόγω αμαξοστοιχίας 120-022.

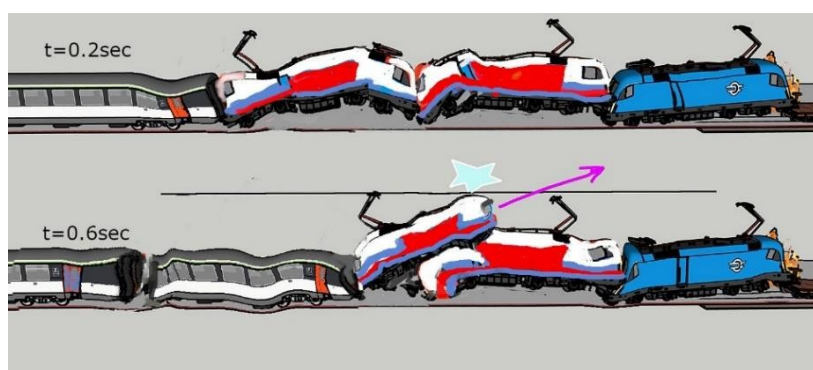
Εικόνα 15. Κίνηση της ατμομηχανής της επιβατικής αμαξοστοιχίας 120-023 πάνω και μέσα από την οροφή της ατμομηχανής της εμπορευματικής αμαξοστοιχίας 120-022.

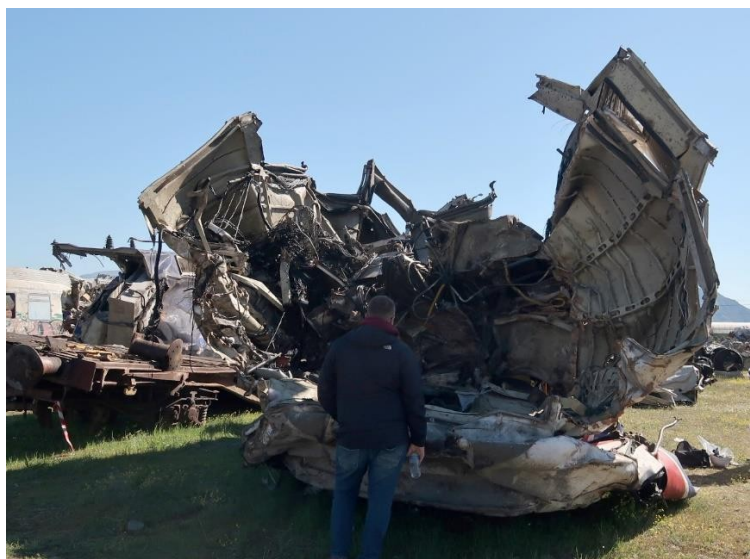
Εικόνα 16. Μπροστινή όψη της ατμομηχανής 120-022, η οροφή λείπει.

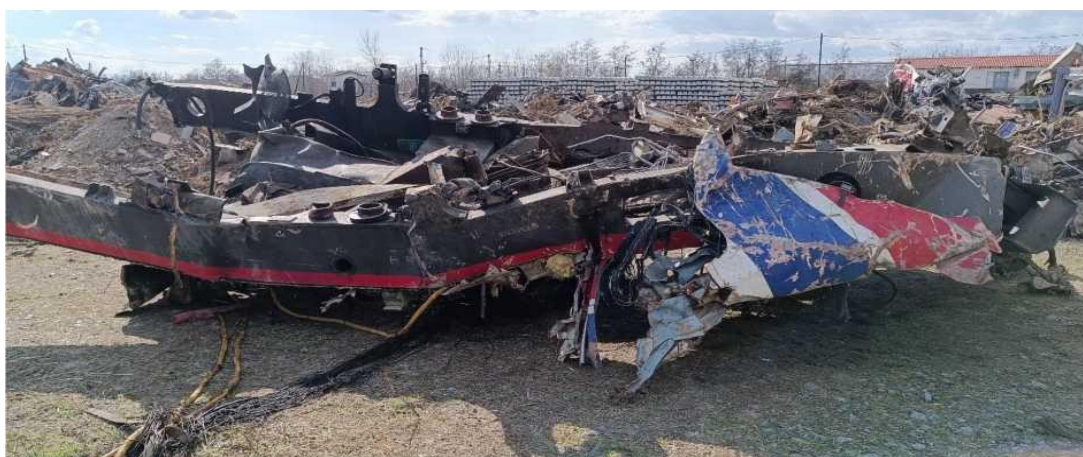
- 132 Η ατμομηχανή 120-023 της επιβατικής αμαξοστοιχίας ακολουθεί μια ελαφρώς αριστερή πορεία προς την κατεύθυνση κίνησής της προς το κάτω χείλος, όπου προσκρούει στο , ακολουθούμενη από το επιβατικό βαγόνι πρώτης θέσης. Λόγω της πολύ βαριάς αρχικής πρόσκρουσης, αυτή η ατμομηχανή 120-023 έχει καταστραφεί εντελώς (εικόνα 17) και τα μέρη της βρέθηκαν σε γωνία περίπου 20 μοιρών προς τα αριστερά και σε απόσταση 30 έως 45 μέτρων. Το βαγόνι A1 της επιβατικής αμαξοστοιχίας διαλύθηκε πλήρως λόγω των ακραίων μηχανικών φορτίων της πρόσκρουσης και τα βαρύτερα μέρη του ακολούθησαν μια πορεία κοντά στην πορεία των τμημάτων της ατμομηχανής, γωνία περίπου 25 έως 30 μοιρών προς τα αριστερά. Τα ελαφρύτερα μέρη του (καθίσματα, εσωτερικά πάνελ και εξαρτήματα, αποσκευές και όλα τα θύματα) διασκορπίστηκαν σε μια ευρύτερη περιοχή πριν από την τελική θέση του οχήματος (βλ. σφαιρική εικόνα 12).

Εικόνα 17. Τμήμα (σασί) της πλήρως κατεστραμμένης ατμομηχανής 120-023 της επιβατικής αμαξοστοιχίας IC-62.

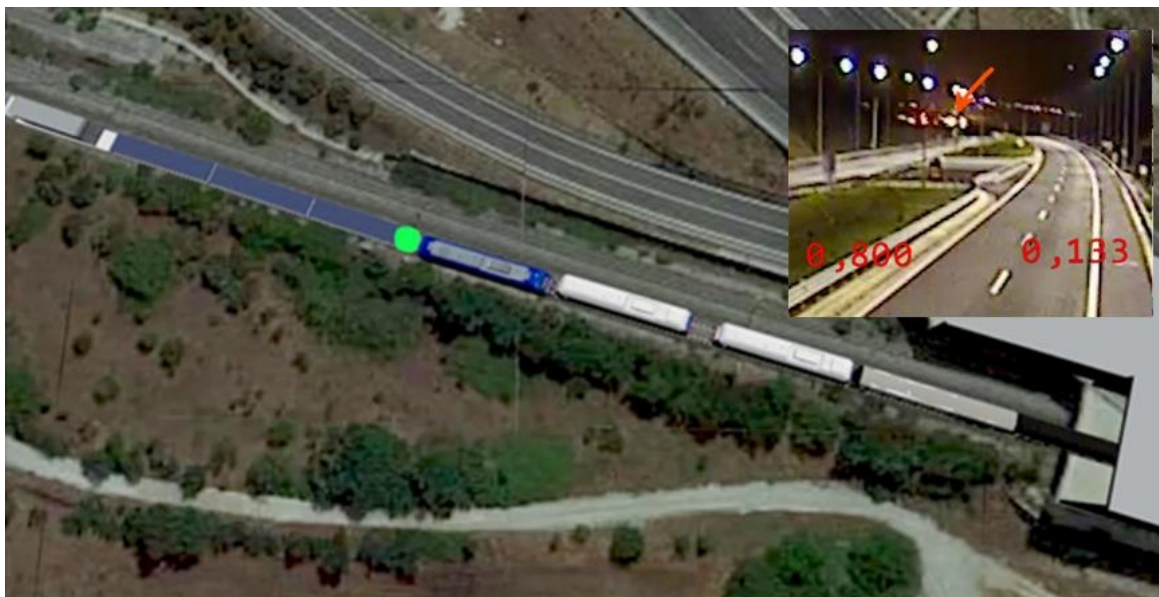
- 134 Η δεύτερη σύγκρουση είναι μια άλλη βαριά μετωπική σύγκρουση που λαμβάνει χώρα μεταξύ του βαγονιού εστιατορίου (δηλαδή του 3ου οχήματος) της αμαξοστοιχίας IC-62 και μιας περιοχής μεταξύ του πίσω άκρου της ατμομηχανής 120-012 και του πρώτου από τα βαγόνια που μεταφέρουν χαλύβδινες πλάκες (εικόνα 18). Η προσπάθεια εντοπισμού και εξέτασης όλων των υπολειμμάτων των αντίστοιχων οχημάτων της εμπορευματικής αμαξοστοιχίας, δείχνει ότι δεν είναι δυνατόν να εντοπιστούν και να ταυτοποιηθούν όλα αυτά τα τμήματα.

Εικόνα 18. Εκτιμώμενη περιοχή δεύτερης σύγκρουσης για την εμπορική αμαξοστοιχία (προσομοιωμένη εικόνα πίσω από ακίνητο βίντεο).

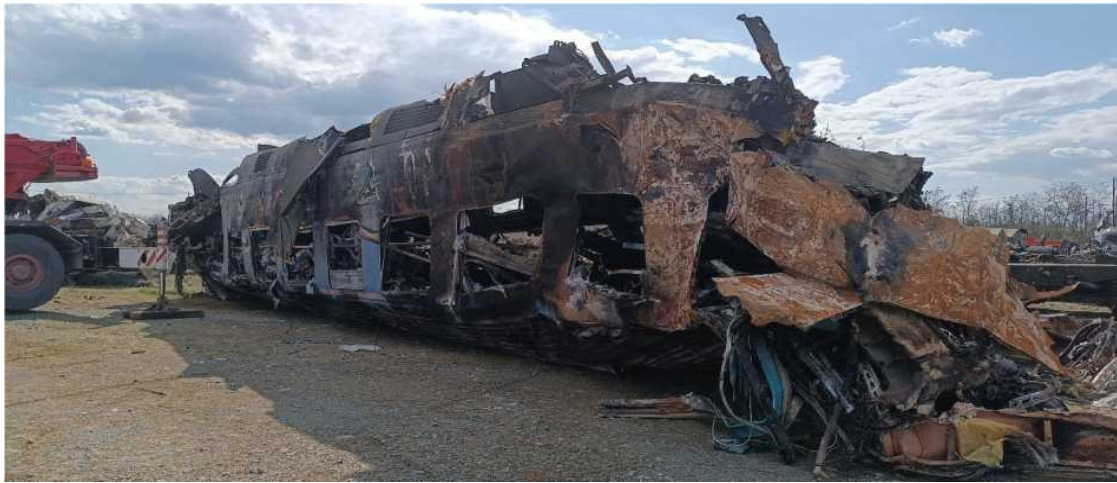
Εικόνα 24. Υπολείμματα του λεωφορείου B3

- 141 Αυτό το βαγόνι B3, εν τω μεταξύ, εκτροχιάζεται και στρίβει προς τα αριστερά, με το μπροστινό του άκρο να κινείται προς τα κάτω και να μικρά δέντρα και θάμνους, ενώ το πίσω άκρο του ωθείται ευθεία μπροστά από το βαγόνι B4 (που είναι ακόμα συνδεδεμένα μεταξύ τους), δημιουργώντας μια περιστροφή προς τα αριστερά για το βαγόνι B3, το οποίο σταματά υπό γωνία όταν η πλευρά του προσκρούει στα συντρίμια του βαγονιού A1 και της Λοκομοτιβάς.
- 142 Η πρόσκρουση του B2 (Εικόνα 23) στην κορυφή του βαγονιού B3 (Εικόνα 24) προκαλεί την του πίσω μέρους (11ο διαμέρισμα) του βαγονιού B2 και την πτώση του από κάτω, ενώ ταυτόχρονα προκαλεί σοβαρές ζημιές στο βαγόνι B3 που βρίσκεται από κάτω.

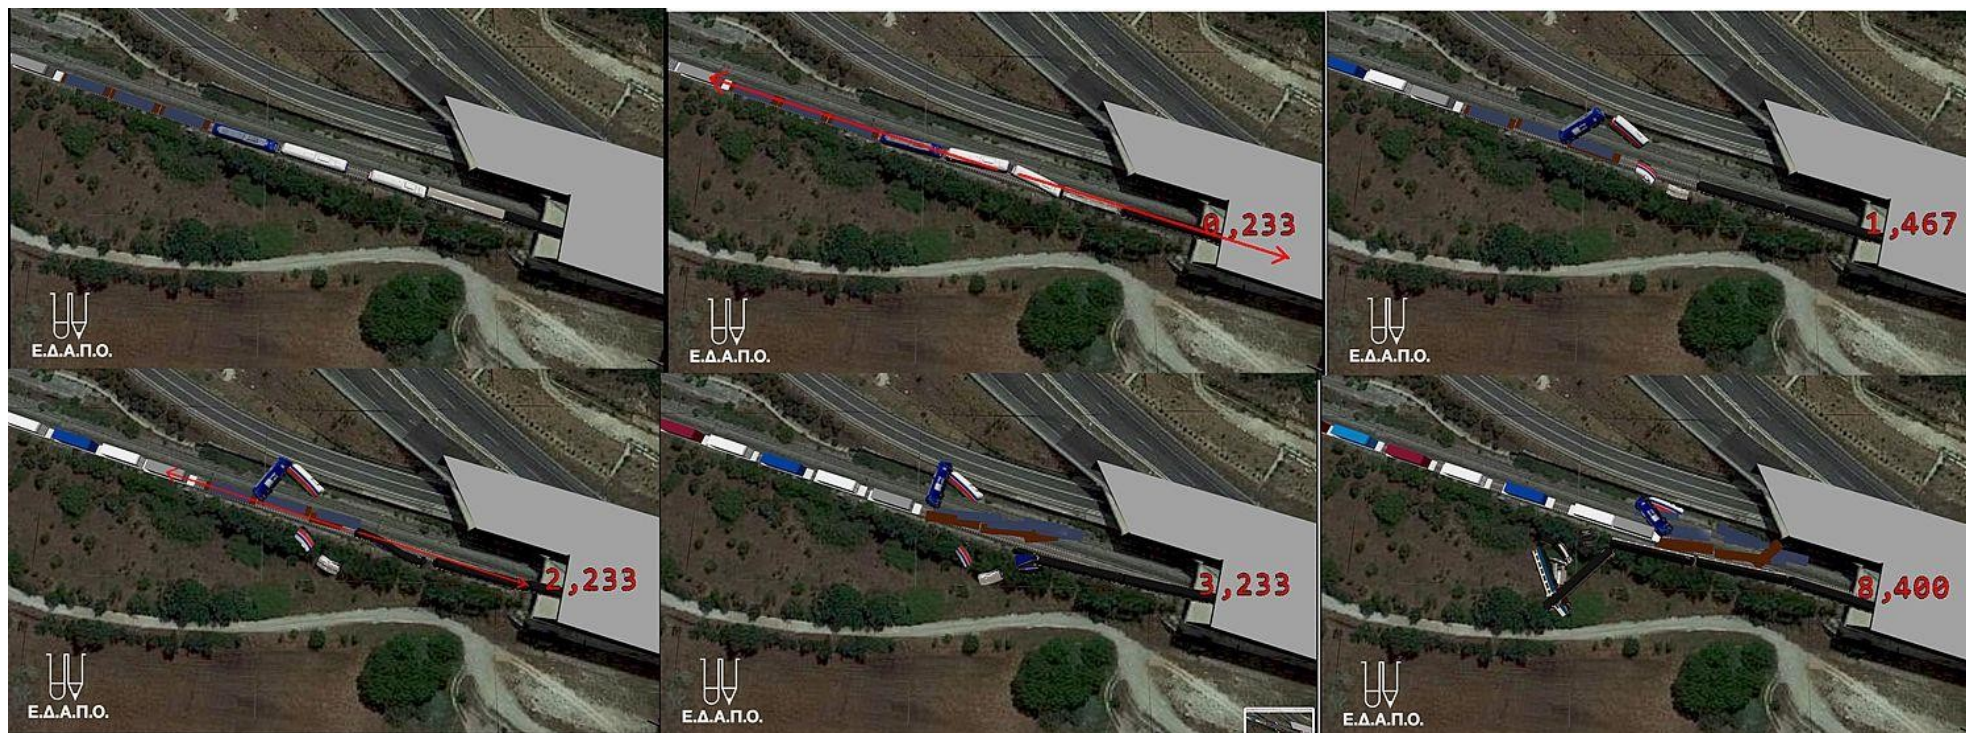
- 144 Τέλος, το τέταρτο βαγόνι της εμπορευματικής αμαξοστοιχίας που μεταφέρει ένα εμπορευματοκιβώτιο, προσκρούει στη δεύτερη εμπορευματική ατμομηχανή 120-012 και στη συνέχεια ακινητοποιείται. Στην επόμενη σελίδα (εικόνα 26), ένα σύνολο εικόνων που εξάγονται από μια κινούμενη ακολουθία προτείνει μια συνολική εικόνα των συγκρούσεων με τις χρονοσφραγίδες τους: η εικόνα 2 δείχνει την 1η πρόσκρουση, η εικόνα 4 τη 2η πρόσκρουση και οι εικόνες 5 και 6 την κίνηση μέχρι την ακινητοποίηση.

Εικόνα 26. Συνολική εικόνα του προσομοιωμένου μηχανισμού ατυχήματος με τις χρονοσφραγίδες: η εικόνα 2 δείχνει την 1^η πρόσκρουση, η εικόνα 4 την 2^η πρόσκρουση και οι εικόνες 5 και 6 την κίνηση μέχρι την ακινητοποίηση.

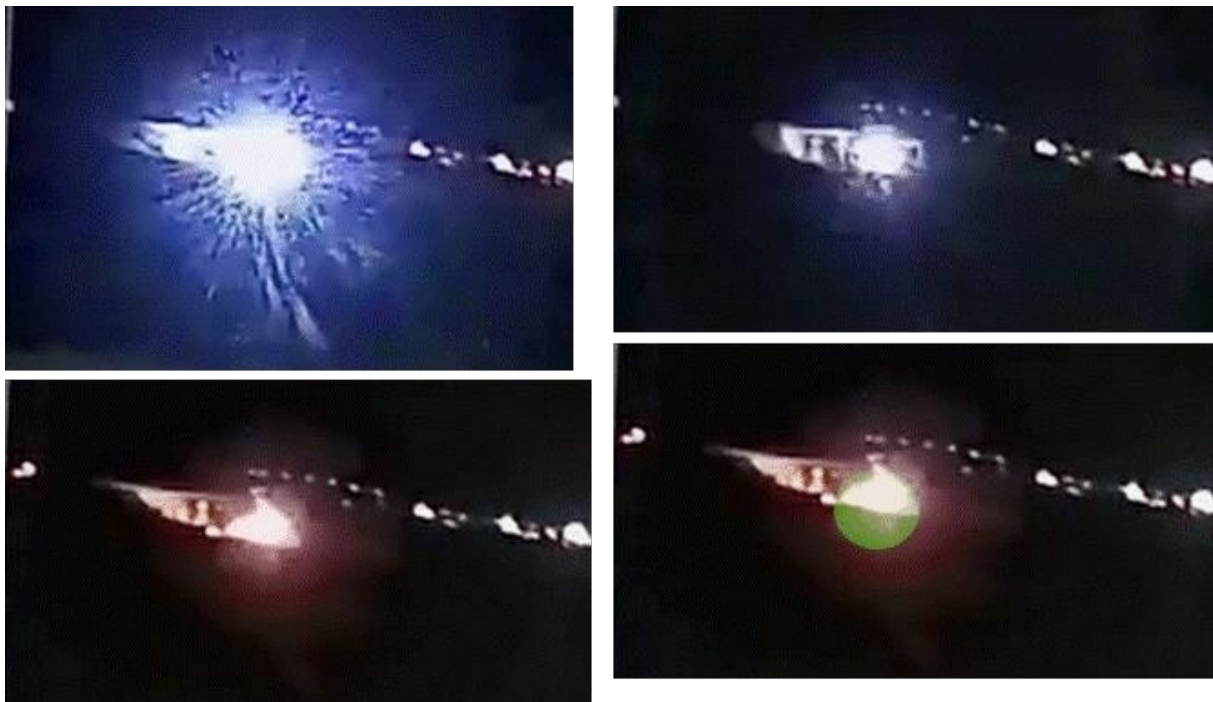
- 146 Ένα πρώτο στάδιο που μπορεί να παρατηρηθεί, η ανάφλεξη και η δημιουργία μιας πύρινης σφαίρας, ξεκινά περίπου 0,6 δευτερόλεπτα μετά την αρχική επαφή μεταξύ των μηχανών των δύο τρένων, όταν καταγράφεται σε ένα πρώτο ηλεκτρικό τόξο. Δημιουργείται ένα βραχυκύκλωμα με μια φωτεινή λάμψη λόγω του ηλεκτρικού τόξου- και άλλες 2 λάμπειες εμφανίζονται γρήγορα μετά, με διαφορά περίπου 0,1 δευτερολέπτου η καθεμία. Αυτές οι 3 φωτεινές αναλαμπές σταματούν μετά από συνολική διάρκεια περίπου 0,3 δευτερολέπτων, η οποία συνάδει με τον αναμενόμενο χρόνο ενεργοποίησης της αυτόματης προστασίας υπερφόρτωσης που καταγράφηκε (χειροκίνητα) στο σταθμό ελέγχου ηλεκτρικής ενέργειας που παρακολουθεί εξ αποστάσεως όλα τα δεδομένα στη Θεσσαλονίκη.

Εικόνα 27. Πρώτο στάδιο, ανάφλεξη και ανάφλεξη. Ο πράσινος κύκλος δείχνει τη θεωρητική ακτίνα διαστολής της αρχικής αναφλέξεως.

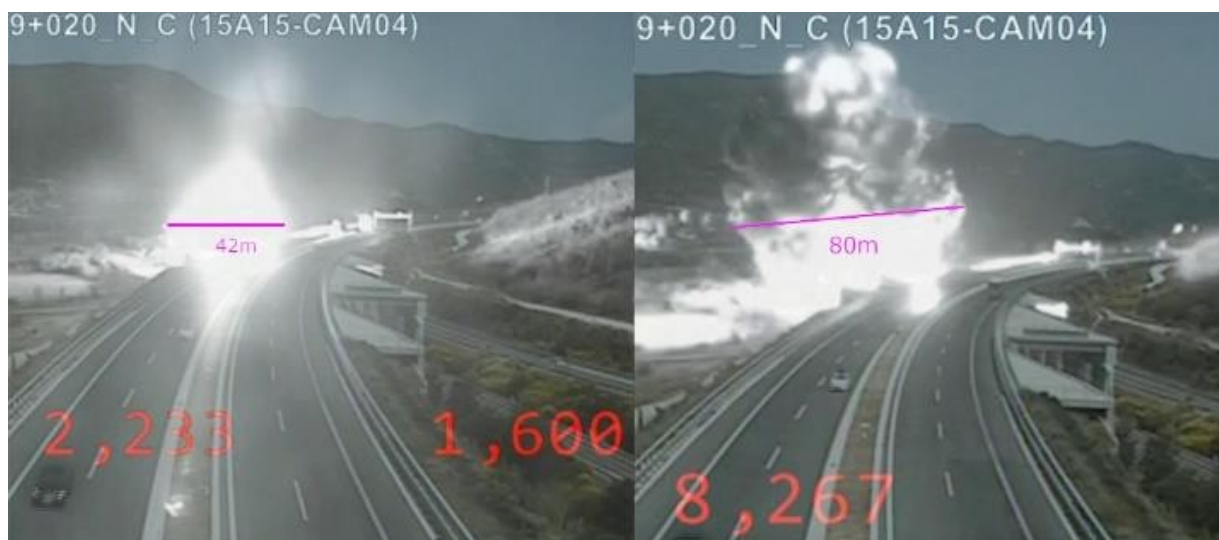
- 147 , οι ίδιες οι γραμμές των συρματοκιβωτίων (και οι δύο γραμμές, μία για κάθε κατεύθυνση κίνησης) έχουν ζηλωθεί λόγω της σύγκρουσης, αλλά η παροχή ρεύματος είχε ήδη διακοπεί μέσα σε 0,2-0,3 δευτερόλεπτα από το βραχυκύκλωμα. Περίπου 0,3 δευτερόλεπτα μετά το τέλος των αναλαμπών του τόξου, αρχίζει να σχηματίζεται μια πύρινη σφαίρα από το επίπεδο του εδάφους και επεκτείνεται πολύ γρήγορα προς τα πάνω σε μέγεθος διαμέτρου περίπου 42 μέτρων, η οποία καίγεται για περίπου 2 δευτερόλεπτα.
- 148 Περίπου 2 δευτερόλεπτα μετά την αρχική ανάφλεξη, ξεκινά ένα δεύτερο στάδιο, όταν παρατηρείται ένα νέο σύννεφο φωτιάς, το οποίο κινείται προς τα βόρεια, μακριά από τη σφαίρα φωτιάς του 1ου σταδίου. Αυτό το νέο σύννεφο πυρκαγιάς τροφοδοτεί την αρχική πύρινη σφαίρα μέχρι να αυξηθεί σε σχεδόν διπλάσιο μέγεθος (80 μέτρα) περίπου 4 δευτερόλεπτα μετά την ανάφλεξη (Εικόνα 28,)Εικόνα 29, Εικόνα 30.

Εικόνα 28. Πρώτο (αριστερά) και δεύτερο στάδιο (δεξιά) της πύρινης σφαίρας.

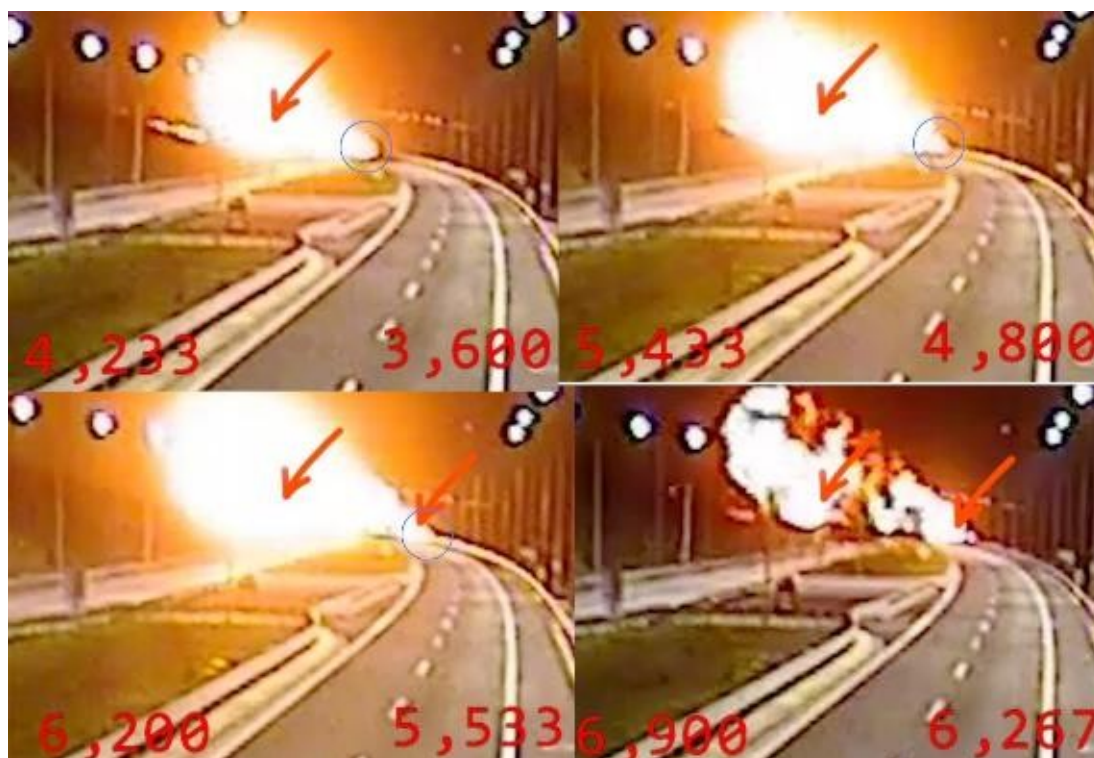
Εικόνα 29. Δεύτερο στάδιο, σφαίρα φωτιάς (αριστερή πλευρά των εικόνων) και νέφος φωτιάς (δεξιά πλευρά των εικόνων)

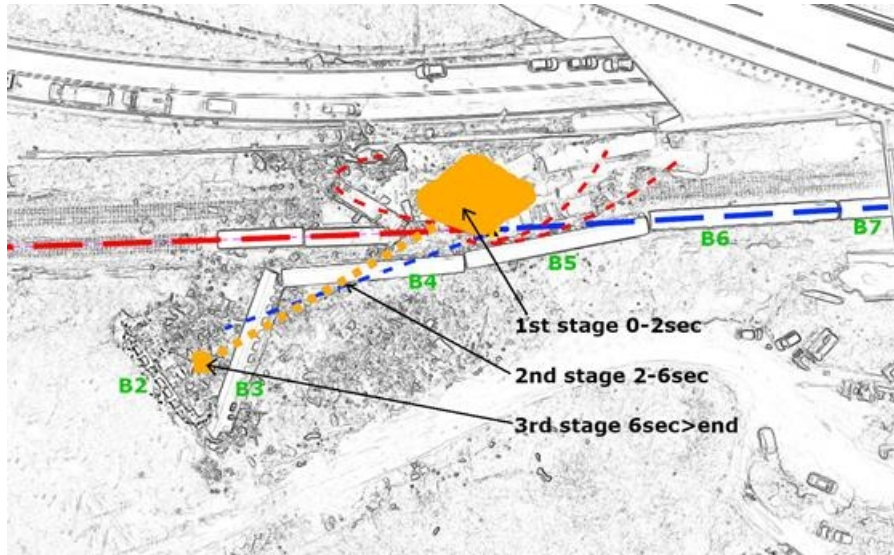
Εικόνα 30. Διευκρίνιση της ακολουθίας με το χρονοδιάγραμμά της.

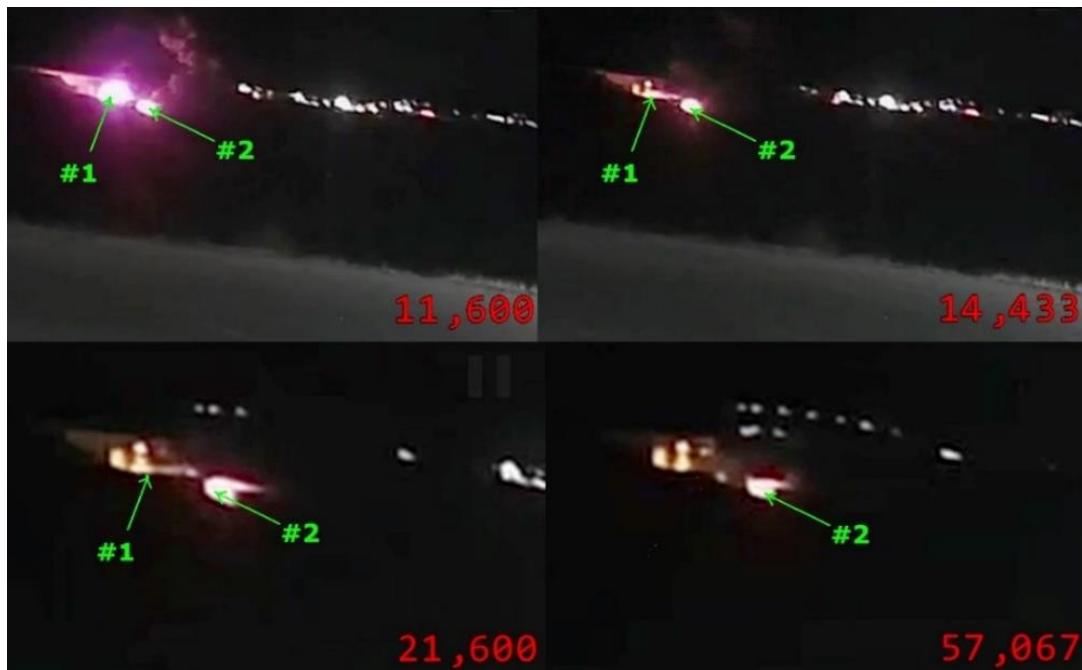
- 150 Δύο ξεχωριστές πυρκαγιές σε πισίνες συνεχίζουν να καίνε στο επίπεδο του εδάφους αφού οι πύρινες σφαίρες του 1ου και του 2ου σταδίου έχουν σβήσει, υποδεικνύοντας την έναρξη ενός νέου, τρίτου σταδίου.
- 151 Η φωτιά στην πισίνα #1 φαίνεται να καίει έντονα, κοντά στις μηχανές της εμπορικής αμαρσοτοχίας, για περίπου 30 δευτερόλεπτα. Μετά από αυτό, συνεχίζει για άγνωστο χρονικό διάστημα να καίει με μικρότερες φλόγες που φαίνονται από τα βίντεο των επιβατών, αλλά δεν είναι αρκετά μεγάλες ώστε να καταγραφούν από τις απομακρυσμένες κάμερες που επιβλέπουν τη σκηνή. Τα αποδεικτικά βίντεο δείχνουν ισχυρότερες φλόγες για 20 δευτερόλεπτα και στη συνέχεια μια μείωση του μεγέθους της φλόγας που κρύβει τη φωτιά από το οπτικό πεδίο, οπότε δεν είναι δυνατόν να εκτιμηθεί με ακρίβεια η διάρκεια αυτής της πυρκαγιάς στην πισίνα.

- 152 Το πιθανότερο είναι ότι αυτή η πυρκαγιά στη λίμνη #1 σε κάποιο σημείο θερμαίνει το λάδι σιλικόνης στο εσωτερικό του μετασχηματιστή της πρώτης εμπορικής μηχανής 120-022 και μικρότερες ποσότητες λαδιού σιλικόνης που έχουν ήδη χυθεί στην περιοχή και μια επιπλέον ποσότητα που στραγγίζει από τις ρωγμές του περιβλήματος του μετασχηματιστή. Αυτό δημιουργεί μια μικρότερη δευτερογενή πυρκαγιά του λαδιού σιλικόνης που μπορεί να παρατηρηθεί σε βίντεο επιβατών 20-30 λεπτά μετά τη σύγκρουση και η θέση και το μέγεθός της μπορεί να εντοπιστεί από το λευκό υπόλειμμα (SiO_2) που υποδηλώνει την καύση του λαδιού σιλικόνης, όπως παρατηρείται στην περιοχή μετά τη φωτιά.

- 153 Η πυρκαγιά στην πισίνα #2 καίγεται με πολύ ισχυρή φλόγα για τουλάχιστον 60 δευτερόλεπτα πριν προστεθούν άλλα καύσιμα υλικά (αλλαγή χρώματος φλόγας), γεγονός που έκανε τη φωτιά να συνεχίσει να καίει ισχυρότερα για τουλάχιστον 60 λεπτά μετά τη σύγκρουση. Η πυρκαγιά αυτή έχει αναπτυχθεί τόσο πολύ στα πρώτα 30 λεπτά που η πρώτη προσπάθεια πυρόσβεσης στις 00:02 (43 λεπτά μετά έναρξη της πυρκαγιάς) από ένα μόνο πυροσβεστικό όχημα που αντλούσε νερό από τις σιδηροδρομικές γραμμές στην πυρκαγιά από κάτω, είχε ελάχιστα έως αμελητέα αποτελέσματα.

Εικόνα 31. Πυρκαγιές στην πισίνα #1 και #2

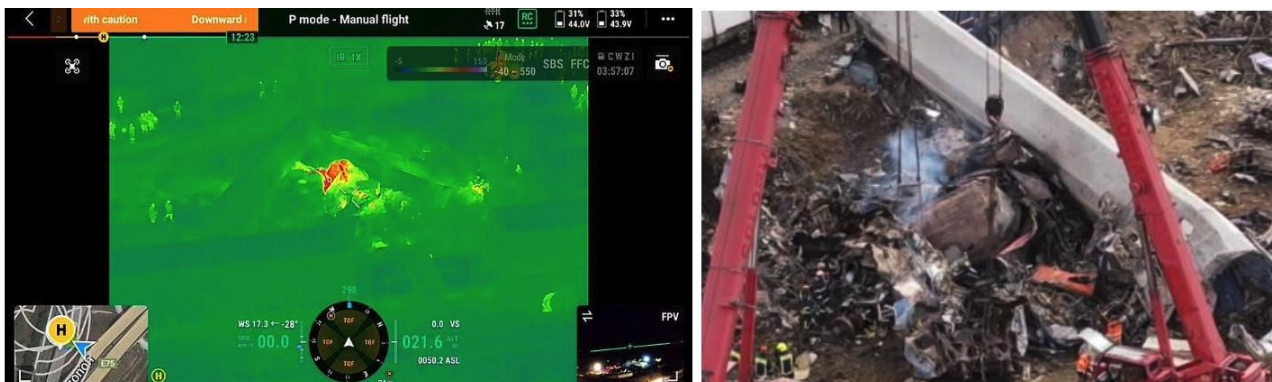
- 154 Δεν υπάρχουν αρκετές φωτογραφίες και βίντεο για να παρακολουθήσουμε την αποσύνθεση αυτής της πυρκαγιάς μέχρι που στις 02:09 φαίνεται να καίγεται με μια μικρότερη φλόγα και στη συνέχεια στις 03:28 φαίνεται να έχει σχεδόν σβήσει (χωρίς ορατές φλόγες από το εξωτερικό). Οι λήψεις με υπέρυθρο drone από τις 05:30 περίπου δείχνουν μια καυτή περιοχή στο εσωτερικό των υπολειμμάτων του εστιατορίου Car, η οποία υποδηλώνει μια μικρή φωτιά που σιγοκαίει απαρατήρητη από το εξωτερικό (Εικόνα 32). Έξι ώρες αργότερα, στις 11:33 το πρωί της 1^{ης} Μαρτίου, καπνός φαίνεται να βγαίνει από τα απομεινάρια του Restaurant Car όταν ένας γερανός προσπαθεί να σηκώσει ένα τμήμα στο ίδιο ακριβώς σημείο, υποδεικνύοντας ότι η φωτιά σιγόβραζε στο εσωτερικό του Restaurant Car για 12 ώρες.

Εικόνα 32. Φωτιά που σιγοκαίει στο εσωτερικό του βαγονιού εστιατορίου για 12.

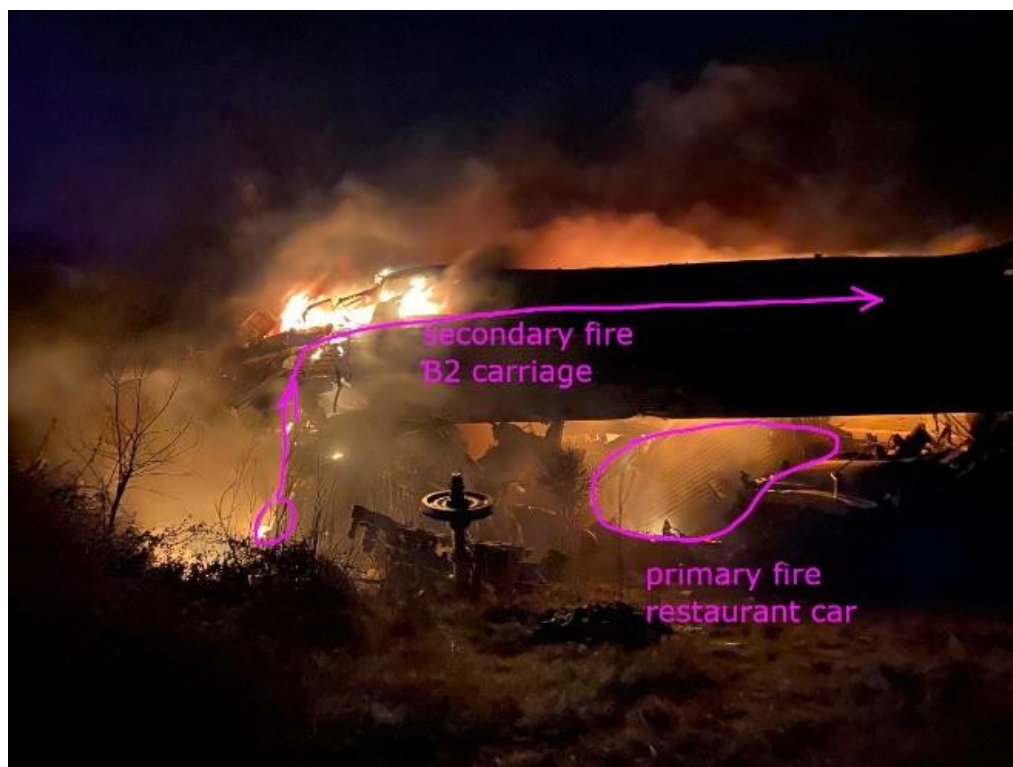
- 155 Άσχετη με την πυρκαγιά στην πισίνα #2, μια τρίτη πυρκαγιά ξεκίνησε από μια άγνωστη μικρή πηγή ανάφλεξης στο μπροστινό μέρος του βαγονιού B2. Η πυρκαγιά αυτή, που ξεκίνησε από το επίπεδο του εδάφους και ανέβηκε προς τα πάνω για να αρχίσει να καίει το βαγόνι B2 από τη μία άκρη προς την άλλη, ήταν αρχικά πολύ μικρή και θεωρήθηκε μη απειλητική από τους επιβάτες που διέφυγαν. Σύμφωνα με το χρονοδιάγραμμα που καταγράφηκε με ακρίβεια από φωτογραφίες και βίντεο, η πυρκαγιά αυτή κατέκαψε διαδοχικά αργά το συνολικό μήκος του βαγονιού B2, τα διαμερίσματα 3 έως 10, σε μήκος περίπου 16 μέτρων, σε περίπου 40 λεπτά.

Εικόνα 33. Μια άλλη πυρκαγιά ξεκίνησε στο μπροστινό μέρος του βαγονιού B2.

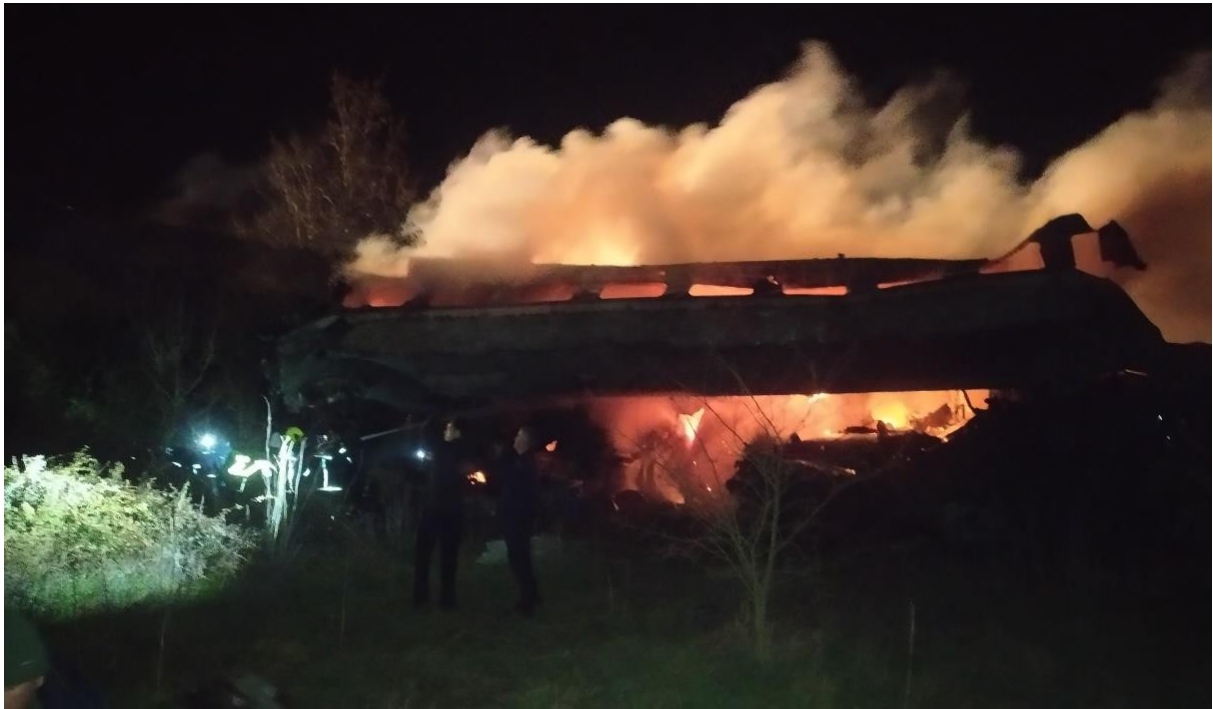
- 156 Στις 02:12 μια φωτογραφία (Εικόνα 34) από το σημείο του ατυχήματος δείχνει τη μεγάλη πυρκαγιά στο βαγόνι εστιατορίου να μειώνεται, με πυρκαγιά και βαρύ καπνό να βγαίνουν από τα απομεινάρια του βαγονιού εστιατορίου και με άλλες δύο μικρές φλόγες να παραμένουν στο μπροστινό και το πίσω μέρος του βαγονιού B2. Μια προσπάθεια πυρόσβεσης που καταγράφηκε στις 02:32 δείχνει την άντληση αφρού προς το βαγόνι, χωρίς να είναι σαφές αν έπαιξε ρόλο στην πραγματική κατάσβεση της πυρκαγιάς που είχε ήδη καταναλώσει το συνολικό μήκος του βαγονιού.

Εικόνα 34. Φωτογραφία που δείχνει τις ισχυρές πυρκαγιές στην περιοχή του εστιατορίου (πίσω) και στο βαγόνι B2 (μπροστά, πάνω) (Πηγή: ΕΔΑΠΟ).

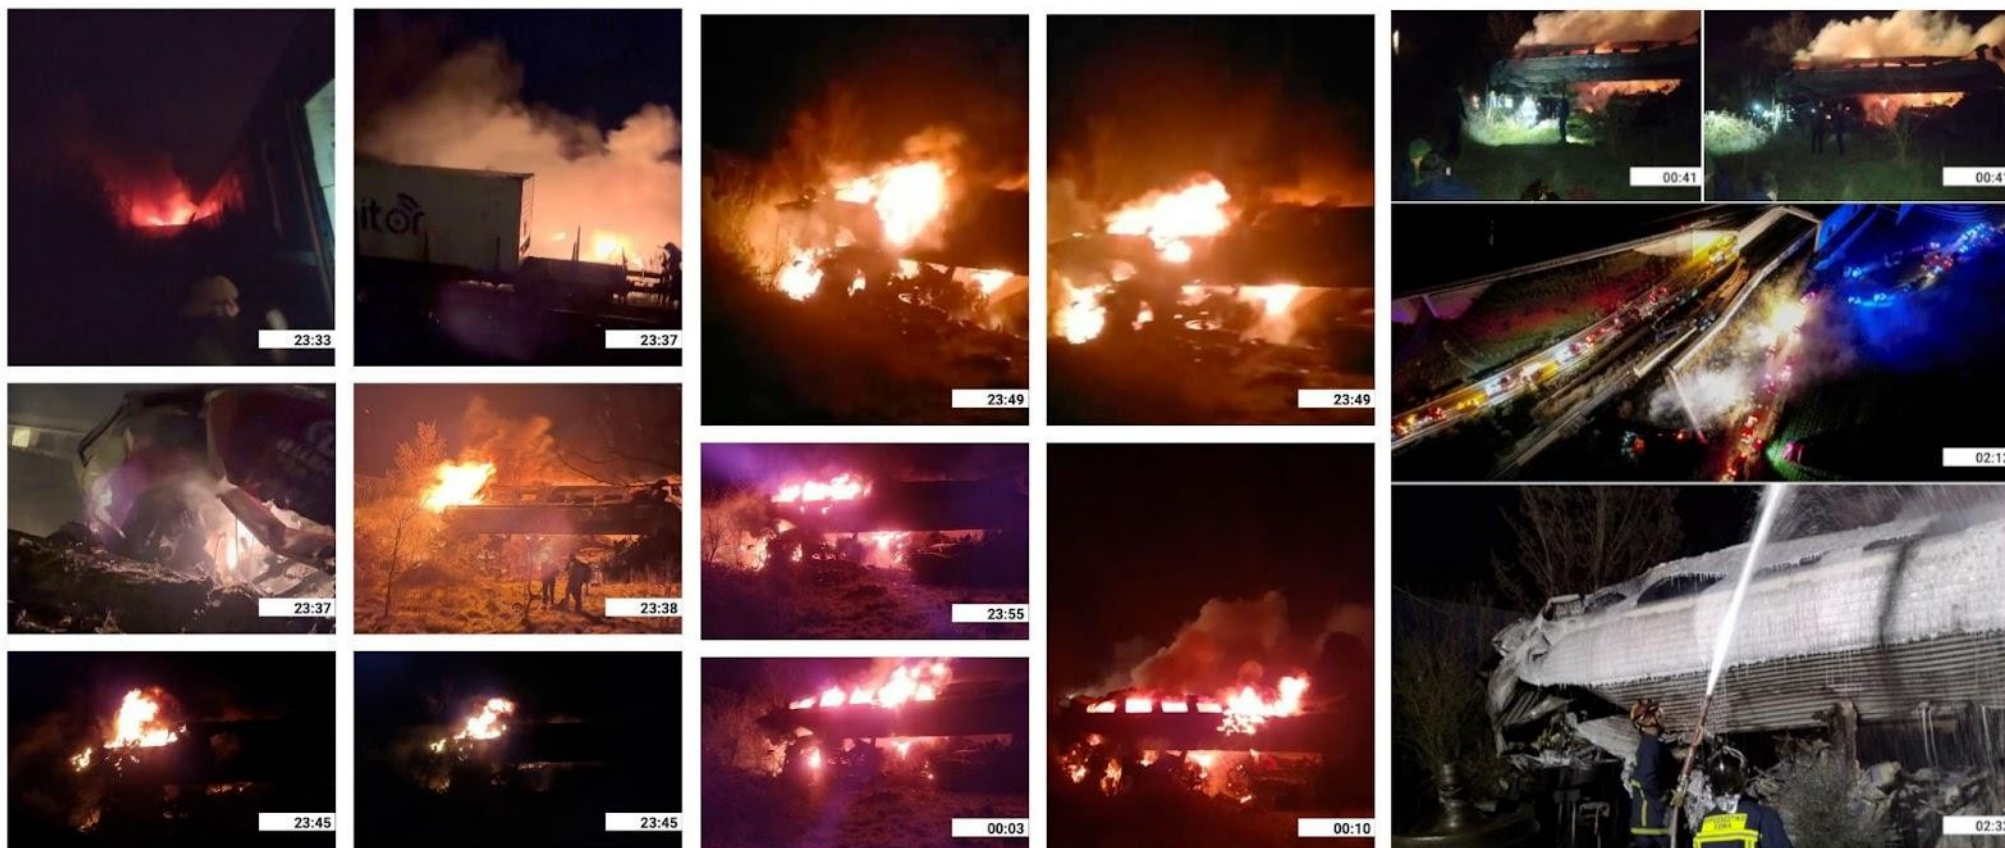
- 157 Από έργο της ομάδας ερευνητών ΕΔΑΠΟ, είναι διαθέσιμες περισσότερες λεπτομέρειες και μια ανακατασκευή του χρονοδιαγράμματος των πυρκαγιών, με χρονοσήμανση στις φωτογραφίες (Εικόνα 35, επόμενη σελίδα). Αυτό το χρονοδιάγραμμα περιγράφει την εξέλιξη και την παρακμή της πυρκαγιάς (πηγή: ΕΔΑΠΟ).

Εικόνα 35. Φωτογραφίες της εξέλιξης των πυρκαγιών και η χρονοσήμανσή τους (πηγή: ΕΔΑΡΟ).

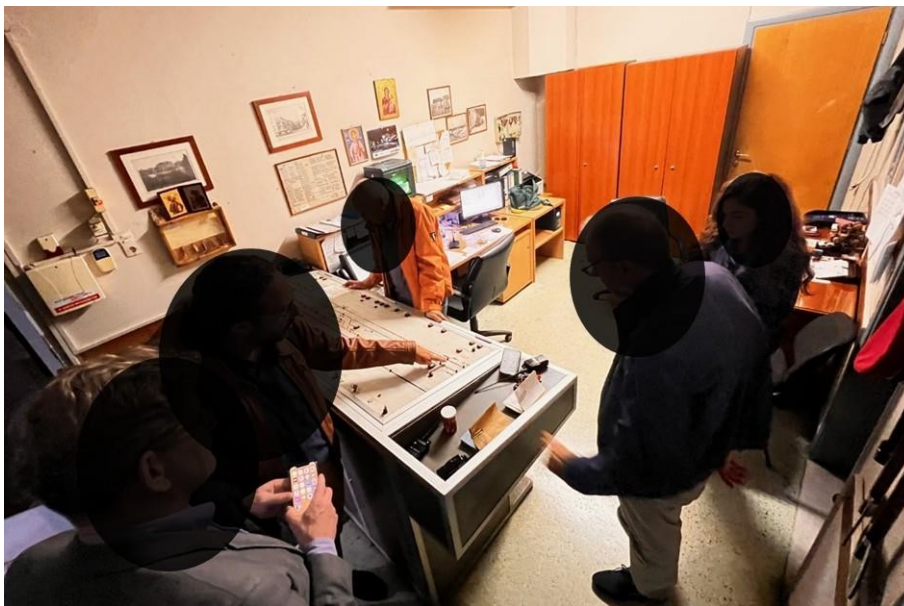
- 187 Ο κύριος στόχος του πίνακα ελέγχου που λειτουργεί στο σταθμό της Λάρισας στις 28/02/2023, στην αίθουσα ελέγχου κυκλοφορίας (Εικόνα 36) είναι ο ίδιος όπως και για τον αρχικό πίνακα ελέγχου που εγκαταστάθηκε τη δεκαετία του '80: ο εξ αποστάσεως έλεγχος της κίνησης των ηλεκτροκίνητων διακοπών και το άνοιγμα των σηματοδοτών στην πλευρά της γραμμής που θα επιτρέψουν τη διέλευση των αμαξοστοιχιών. Γύρω στο 2010, οι πίνακες ελέγχου που λειτουργούσαν στο τμήμα Ορφανά-Λάρισα, σταδιακά σταμάτησαν να λειτουργούν λόγω τεχνικών προβλημάτων στα συστήματα ελέγχου, διοίκησης και σηματοδότησης και μέχρι το 2014, εκτός από τη Λάρισα, όλοι οι υπόλοιποι πίνακες ελέγχου τέθηκαν εκτός λειτουργίας. Ο πίνακας ελέγχου στη Λάρισα διατηρήθηκε λειτουργικός και οι διακόπτες μπορούσαν να λειτουργούν εξ αποστάσεως μέχρι περίπου το 2017.

Εικόνα 36. Η αίθουσα ελέγχου κυκλοφορίας με τους σταθμάρχες στο σταθμό της Λάρισας.

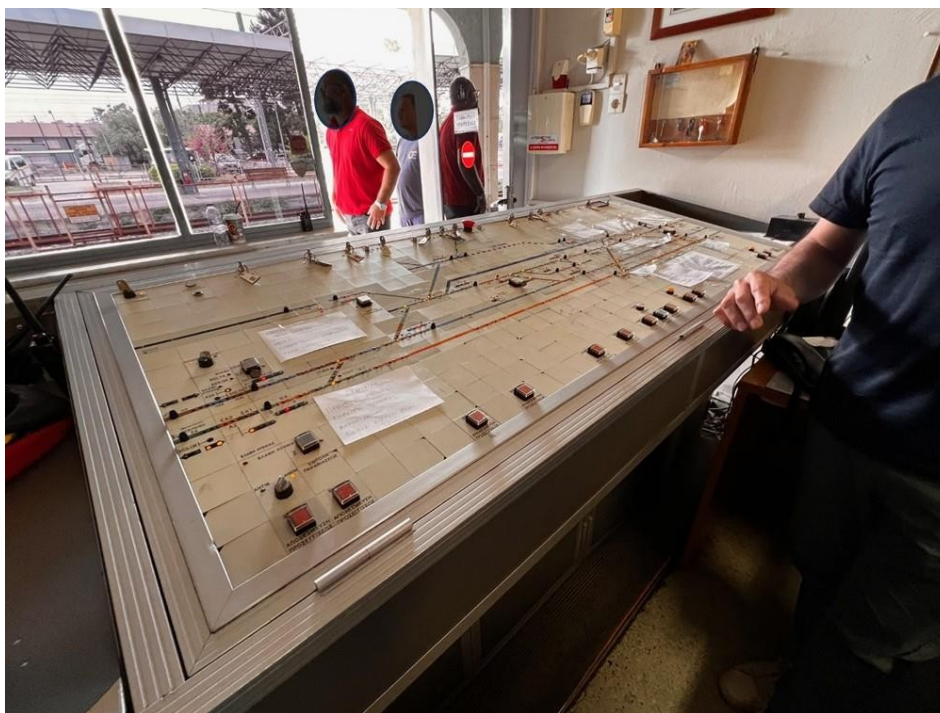
Εικόνα 37. Ο πίνακας ελέγχου στο σταθμό της Λάρισας

- 189 Όπως παρατηρείται στη συνολική φωτογραφία του πίνακα ελέγχου (Εικόνα 37), πρόκειται για μια μεγάλη περιοχή με πολλές πληροφορίες και εντολές που δεν μπορούν να εξεταστούν με μια ματιά. Για να περάσουν από τη μία λειτουργία στην άλλη (χειροκίνητη λειτουργία σε ή από την αυτόματη λειτουργία), οι σταθμάρχες πρέπει να γυρίσουν ένα αριθμημένο πλήκτρο (ο αριθμός αναφέρεται στον αριθμό του διακόπτη) στο επάνω του πίνακα ελέγχου (Εικόνα 46), ξεχωριστά για κάθε διακόπτη. Η περιοχή όπου διαβάζονται οι αριθμοί των διακοπών είναι μικρή και εν μέρει κρυμμένη από τους πλαστικούς και μεταλλικούς κρίκους (το σημείο αυτό αναλύεται περαιτέρω στο κεφάλαιο 4.2.2). Στην πραγματική πρακτική χρήσης αυτών των πλήκτρων, όπως εξηγήθηκε και παρουσιάστηκε επί τόπου, συνυπάρχουν τουλάχιστον δύο χειρισμούς τους, εκ οποίων ο ένας είναι ενδεικτικός έλλειψης εμπιστοσύνης στο σύστημα και/ή της έλλειψης εμπειρίας (4.2.1.3).

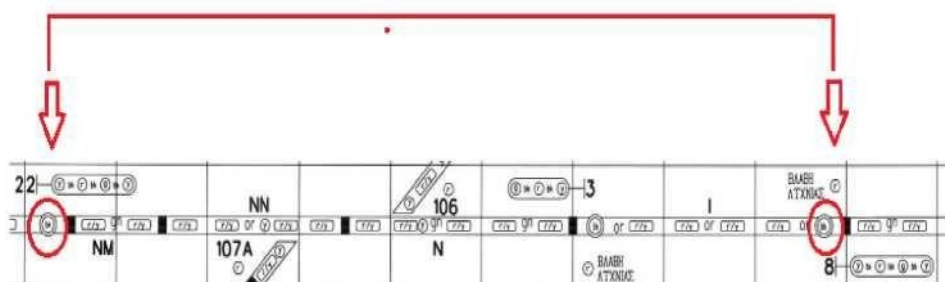
- 188 Η συνήθης μέθοδος λειτουργίας του πίνακα ελέγχου για την κίνηση των ηλεκτροκίνητων διακοπών και το άνοιγμα των φωτεινών σηματοδοτών που θα επιτρέψουν τη διέλευση μιας αμαξοστοιχίας, είναι ο ταυτόχρονος έλεγχος δύο κουμπιών που ορίζουν αυτόματα τη διαδρομή (Εικόνα 38).

Εικόνα 38. "Αυτόματος καθορισμός" της διαδρομής για ένα τρένο, όπως εξηγείται στο εγχειρίδιο του πίνακα ελέγχου⁵.

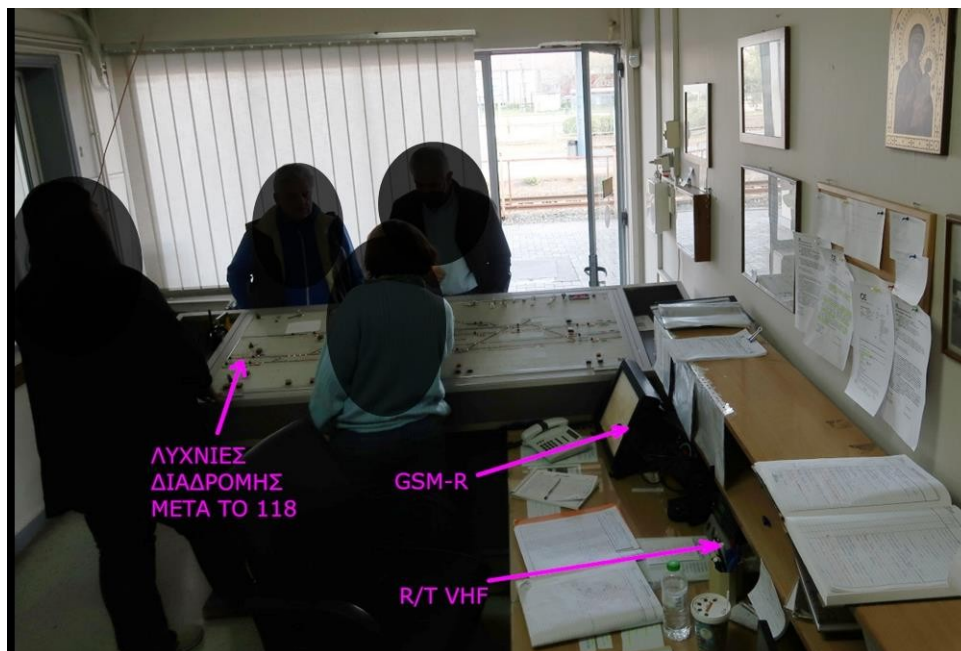
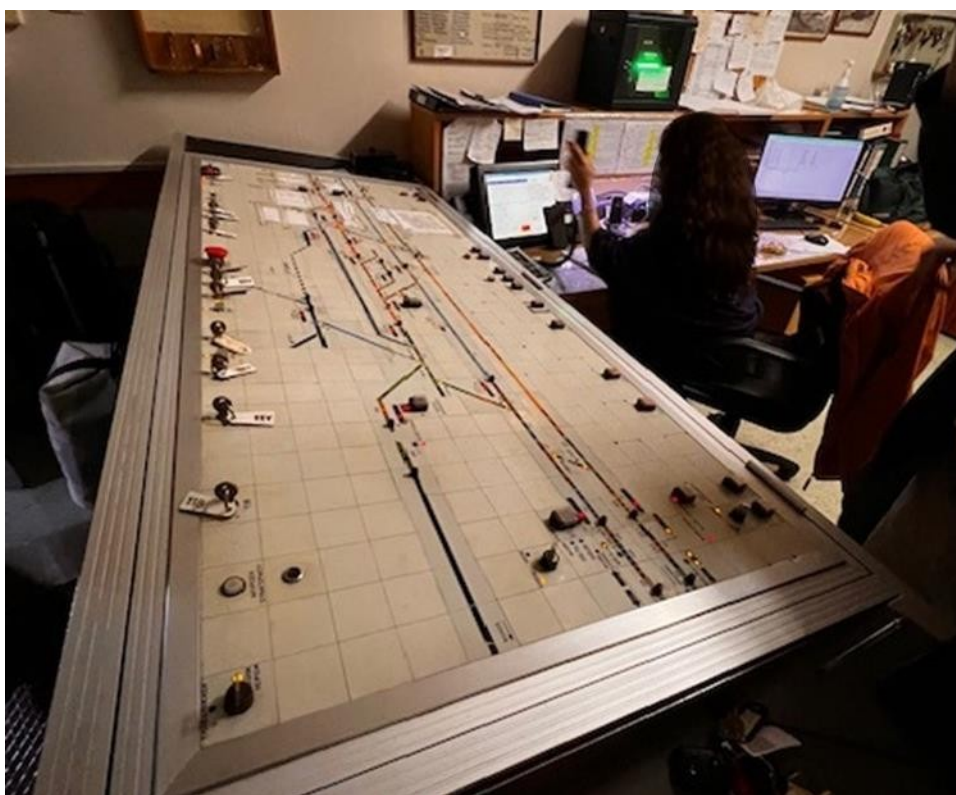
- 193). Αυτό εξηγεί άμεσα, λογικά και φυσικά πώς ο σταθμάρχης της Λάρισας δεν "είδε" ή δεν "κοίταξε", και επομένως δεν "εντόπισε" τη διέλευση του τρένου προς την κατιούσα γραμμή (4.2.2). Κατά τη διάρκεια της έρευνας, η ομάδα έρευνας εντόπισε άλλες 2 καταστάσεις: μία στην οποία οι σταθμάρχες την είχαν προσαρμόσει και είχαν προσθέσει ένα γραφείο ακριβώς μπροστά από τον πίνακα ελέγχου (Εικόνα 42), και η άλλη, στην , όταν ένας σταθμάρχης ανέφερε αυτό το θέμα ως πρόβλημα και ο διευθυντής τους έκανε την κατάσταση πιο προσαρμοσμένη.

Εικόνα 41. Θέσεις των σταθμάρχων όταν βλέπουν προς τον πίνακα ελέγχου (επάνω) και όταν επικοινωνούν (κάτω) στο σταθμό Larissa.
